## Análise superficial de revestimentos do tipo areia asfalto no município de Manaus (AM)

Superficial analysis of asphalt sand type finishes in the municipality of Manaus  
(Amazonas State, Brazil)

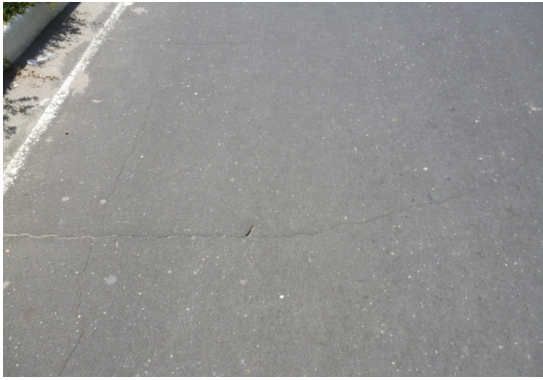
Esse defeito apresenta-se ao longo do percurso com variadas formas, como evidenciam as Figuras 3, 4 e 5. Conforme a literatura, sugere-se como principal causa a contração do

revestimento asfáltico devido à variação da temperatura e/ou à perda de viscosidade do ligante. As trincas próximas à borda da pista (Figura 6) podem ter como agente a má execução do acostamento, ação erosiva da água ou até mesmo a ruptura plástica das camadas inferiores ao revestimento.

**Figura 3.** Trinca transversal.

**Figure 3.** Transverse crack.

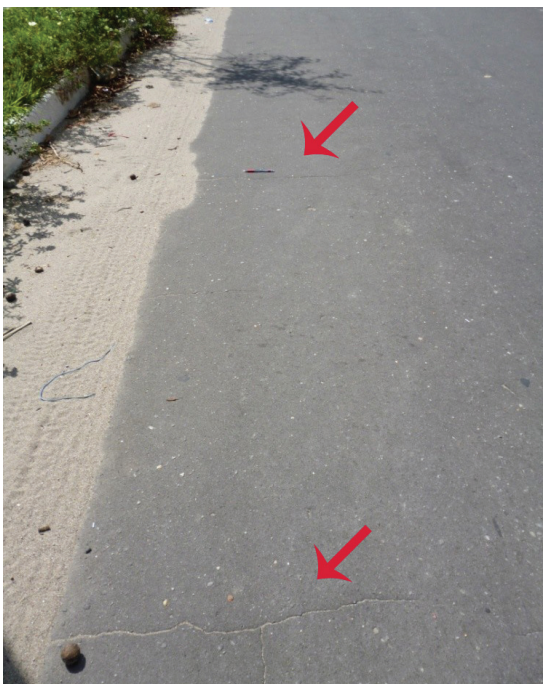
**Figura 4.** Trinca transversal em sequência.

**Figure 4.** Continuous transverse crack.

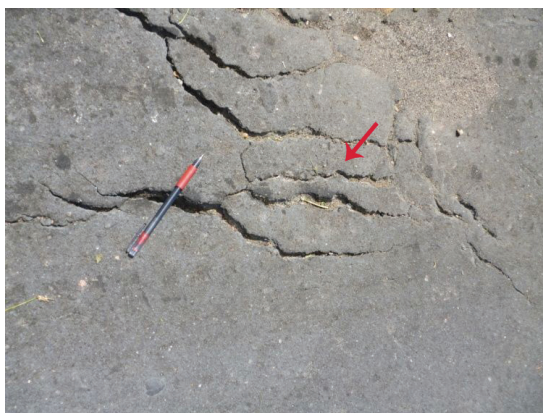
**Figura 5.** Trinca transversal com abertura de maior porte.

**Figure 5.** Large transverse crack.

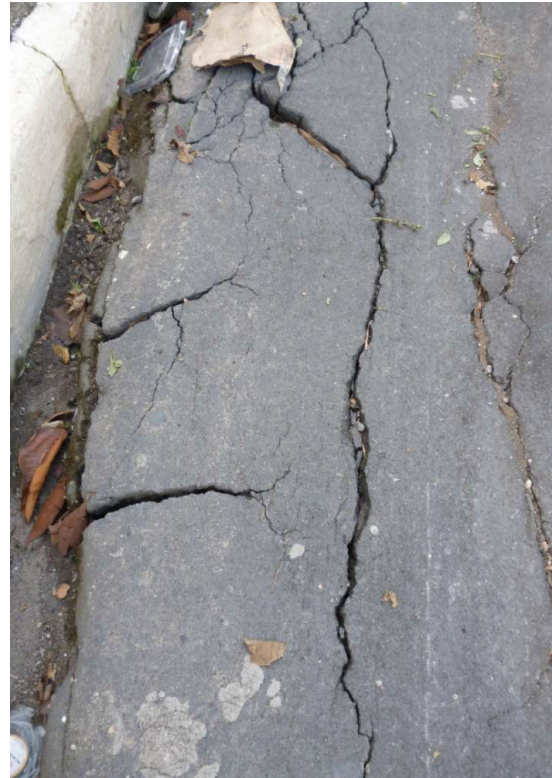
**Figura 6.** Trinca de canto.

**Figure 6.** Crack in the corner.

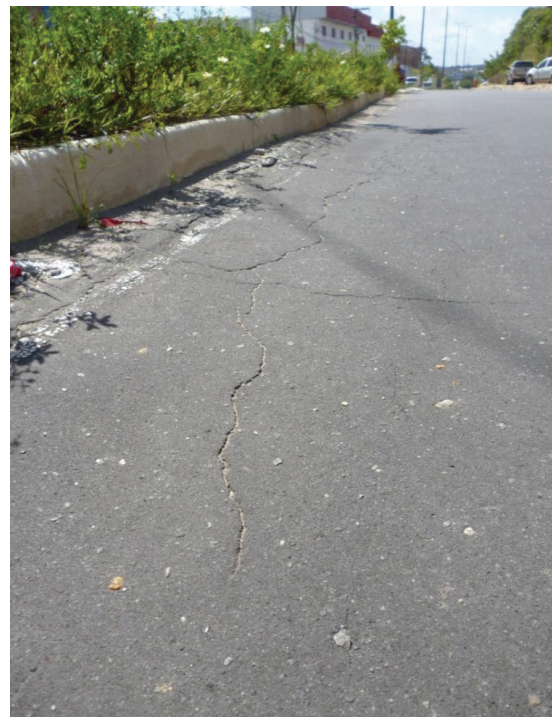
Essas trincas podem ser consequentes da ligação inadequada entre as camadas e o recalque das subcamadas (Figura 7). Adicionalmente, Bernucci *et al.* (2008) citam que trincas longitudinais longas podem estar associadas ao envelhecimento do ligante asfáltico (Figura 8).

**Figura 7.** Trinca longitudinal próximo ao bordo da faixa.

**Figure 7.** Longitudinal crack near edge of lane.

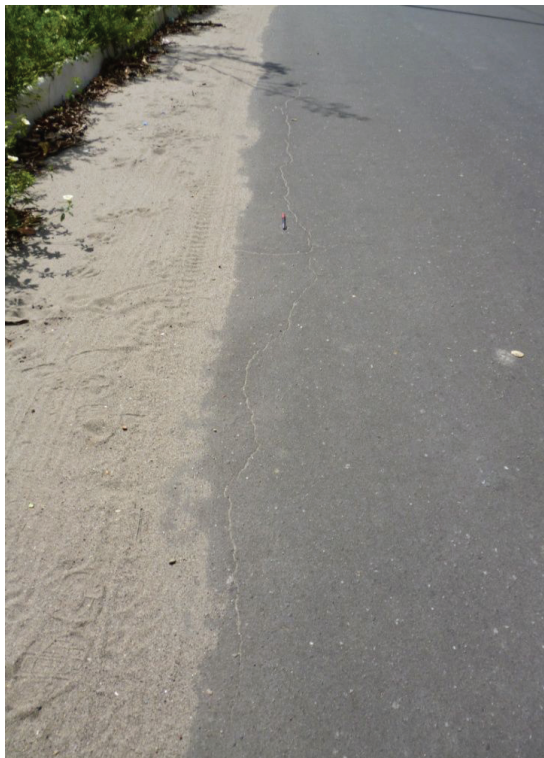
**Figura 8.** Trinca longitudinal no meio da faixa.  
**Figure 8.** Longitudinal crack in the center of lane.

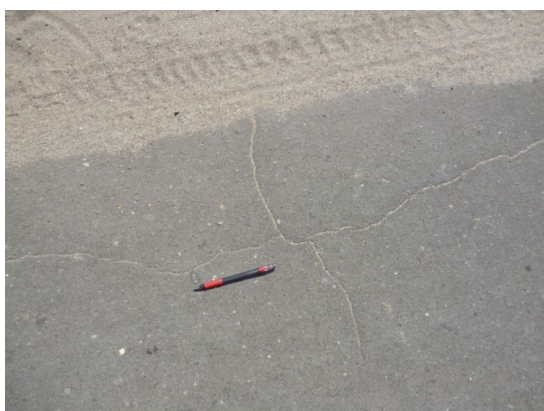
São trincamentos que dividem o pavimento em peças no formato retangular (Figura 9 e 10), tendo como causa a baixa resistência à tração da mistura e/ou a contração da capa asfáltica em função da variação de temperatura.

**Figura 9.** Trinca tipo Bloco com nível de deterioração baixo.  
**Figure 9.** Block crack with low level of deterioration.

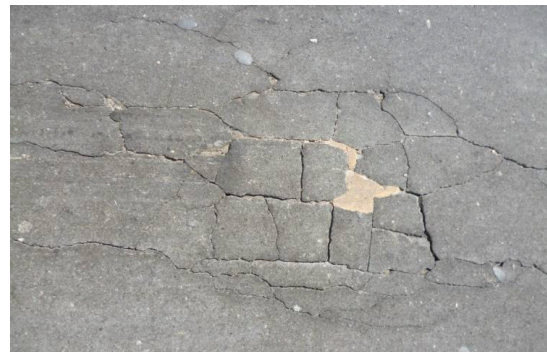
**Figura 10.** Trinca tipo Bloco com nível de deterioração médio.  
**Figure 10.** Block crack with medium level of deterioration.

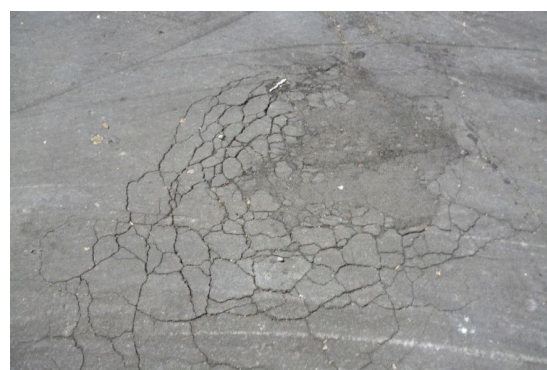
Como mostrado na Figura 11, as trincas tipo couro de jacaré formam blocos com orientações variadas. Sua origem deve-se à baixa viscosidade dos materiais do revestimento, à instabilidade nas subcamadas, à espessura insuficiente do revestimento, além das deformações repetidas advindas do tráfego e da contração da capa asfáltica pela variação de temperatura.

**Figura 11.** Trinca tipo couro de jacaré.  
**Figure 11.** Fatigue (Alligator) cracking.

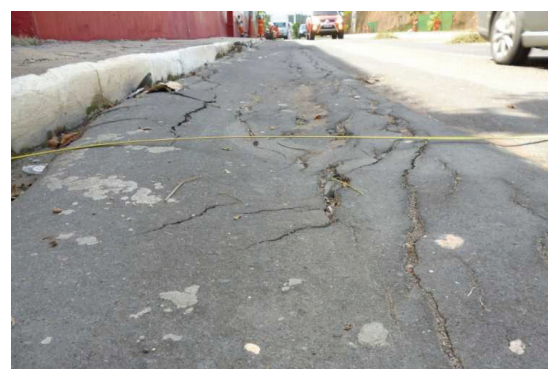
Foram identificados do tipo plástico (Figura 12) derivados de deformações permanentes, seja do revestimento asfáltico ou das camadas subjacentes, incluindo o subleito. Conforme

Prestes (2001), quando essa patologia ocorre na borda da pista, é consequência de defeitos de suporte ou estabilidade – má qualidade dos materiais ou teores de água muito elevados. Ressalta-se que tais defeitos localizavam-se nos pontos de estacionamento dos caminhões.

**Figura 12.** Afundamento plástico.  
**Figure 12.** Rutting.

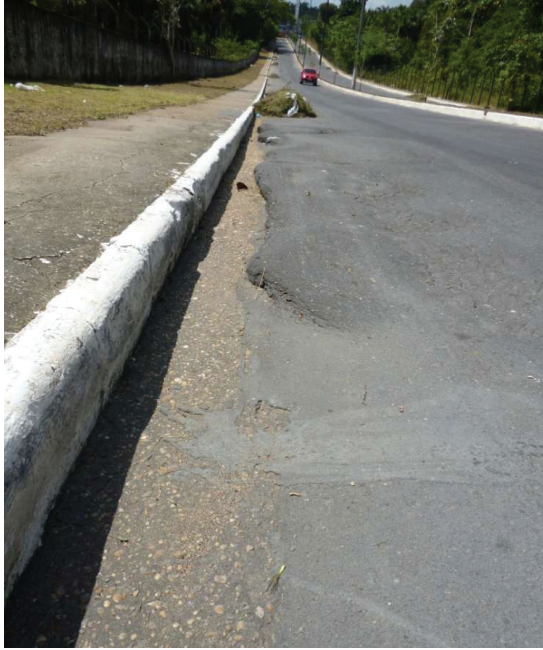
Evidenciam-se, nas Figuras 13 e 14, exemplos encontrados no trecho analisado, onde

há deterioração de nível médio e alto. Estes podem estar associados à má dosagem experimental da mistura asfáltica e/ou excesso de ligante, umidade excessiva das subcamadas. Em complemento, Bernucci *et al.* (2008) mencionam como uma das principais causas desse defeito a inadequada imprimação do revestimento – gerando deslocamentos transversais e misturas asfálticas com excessiva participação de agregados miúdos.

**Figura 13.** Escorregamento com nível de deterioração alto.

**Figure 13.** Slippage with a high level of the deterioration.

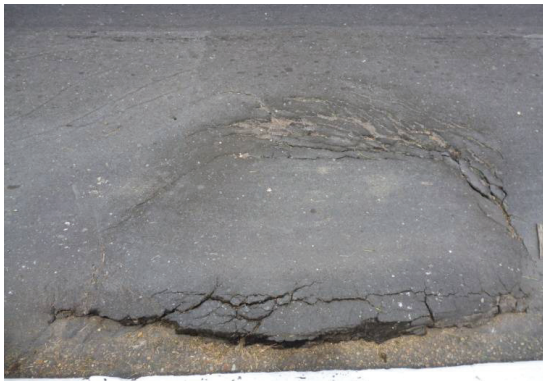
**Figura 14.** Escorregamento com nível de deterioração médio.

**Figure 14.** Slippage with a medium level of the deterioration.

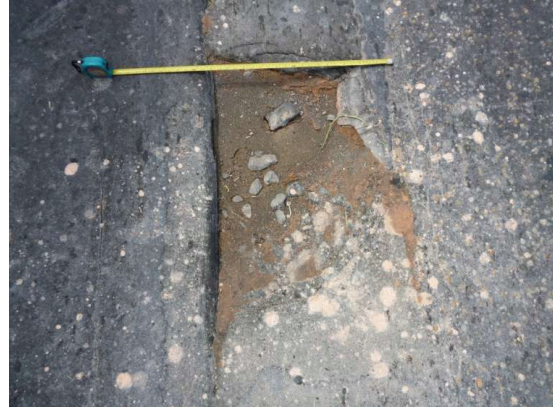
As patologias do tipo panela (Figura 15) também foram identificadas. Conforme Yoshizane (2005), em geral, ocorrem como uma fase evolutiva de outros defeitos, que progredem sob a ação do tráfego e em presença de água para uma fragmentação e até a remoção de parte do revestimento e/ou da base. Além disso, a aplicação insuficiente de asfalto e a ruptura da base associadas a uma drenagem deficiente são outros fatores que corroboram com o aparecimento desse defeito.

**Figura 15.** Panela.

**Figure 15.** Pot hole.

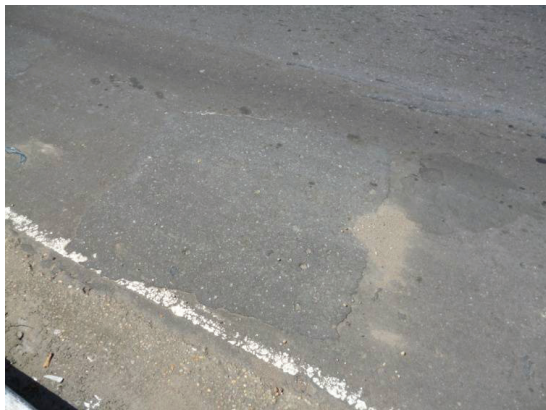
Apesar de surgirem alusivos a uma atividade de conservação, podem ser considerados como uma patologia, por apontar locais de fragilidade e por alterar a trafegabilidade (Bernucci *et al.*, 2008). Na Figura 16, evidencia-se uma área reparada, apresentando cor e textura diferenciadas em relação à superfície circundante. Na Figura 17, observa-se um exemplo da falta de técnica nesses procedimentos.

**Figura 16.** Remendo.

**Figure 16.** Patching.

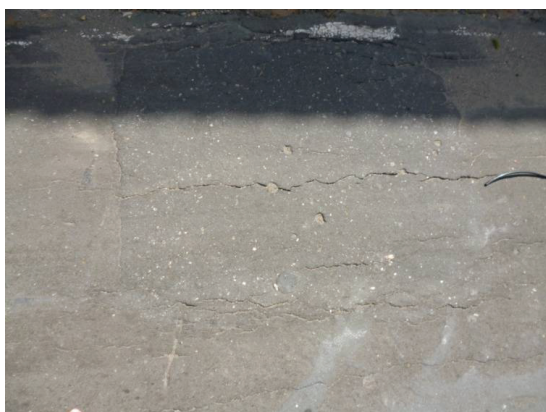
**Figura 17.** Remendo mal executado.

**Figure 17.** Patch failure.

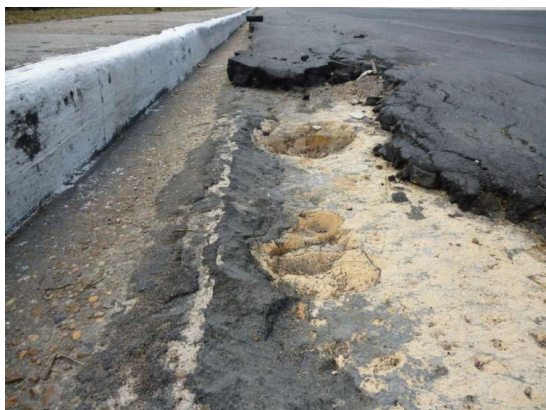
A Figura 18 exemplifica essa patologia, consoante Balbo (1997), que deriva da imprimação ineficiente entre o revestimento e a camada subjacente, adicionado à ação do tráfego e/ou da chuva.

**Figura 18.** Deslocamento do revestimento.

**Figure 18.** Displacement of the asphalt coating.

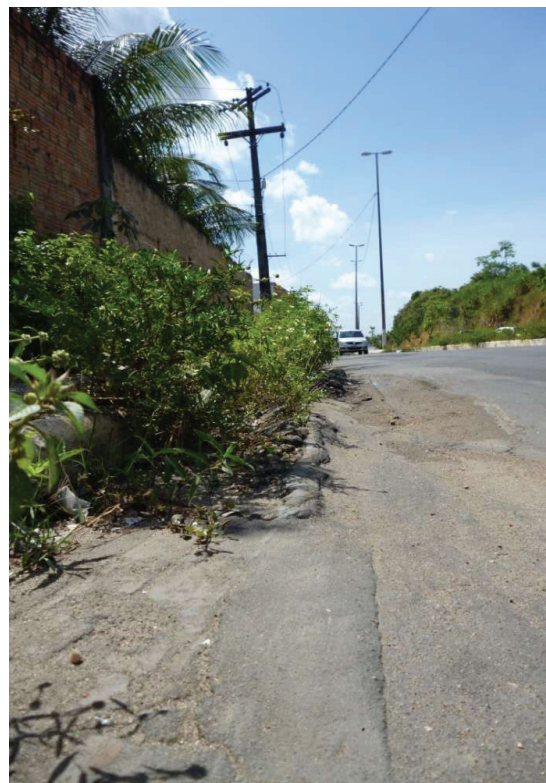
Problemas na execução do sistema de macro drenagem superficial pode ocasionar o aparecimento de poças com a presença de trinças, como mostra a Figura 19, gerando, assim, desconforto na trafegabilidade.

**Figura 19.** Falta de drenagem superficial.

**Figure 19.** Lack of the surface drainage.

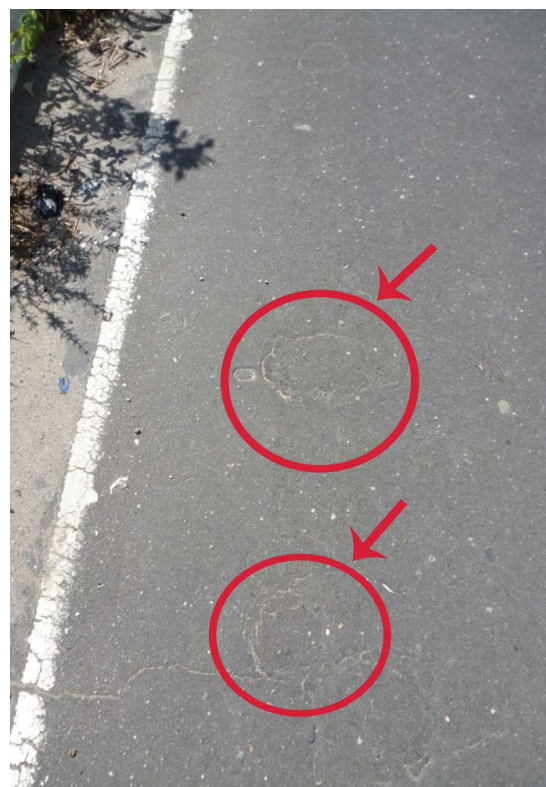
Apresenta forma fechada com aspecto circular (Figura 20). De acordo com Balbo (1997), a gênese dessa patologia está associada ao inchamento da base da estrutura do pavimento.

**Figura 20.** Trinca circular.

**Figure 20.** Crack circle.

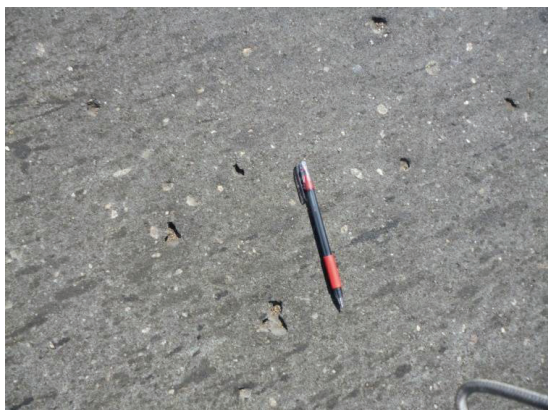
d) Deslocamento e remoção dos agregados  
Segundo Bernucci *et al.* (2008), o tipo de patologia da Figura 21 relaciona-se a problemas na adesividade do ligante asfáltico com o agregado, gerando seu descolamento e sua remoção pelo tráfego e/ou agregados com baixa resistência mecânica ou química.

**Figura 21.** Deslocamento e remoção dos agregados.

**Figure 21.** Polished aggregate.
