# FACTORES CRÍTICOS DE PRE-DISEÑO PARA LA DURABILIDAD CONSTRUCTIVA. CAPILLA ANGLICANA DE CHAÑARAL, CHILE

## CRITICAL PRE-DESIGN FACTORS FOR CONSTRUCTIVE DURABILITY: ANGLICAN CHAPEL OF CHAÑARAL, IN CHILE

Rodrigo Vidal Rojas<sup>1</sup>  
Rosario Magro<sup>2</sup>  
René Carmona Cerda<sup>3</sup>

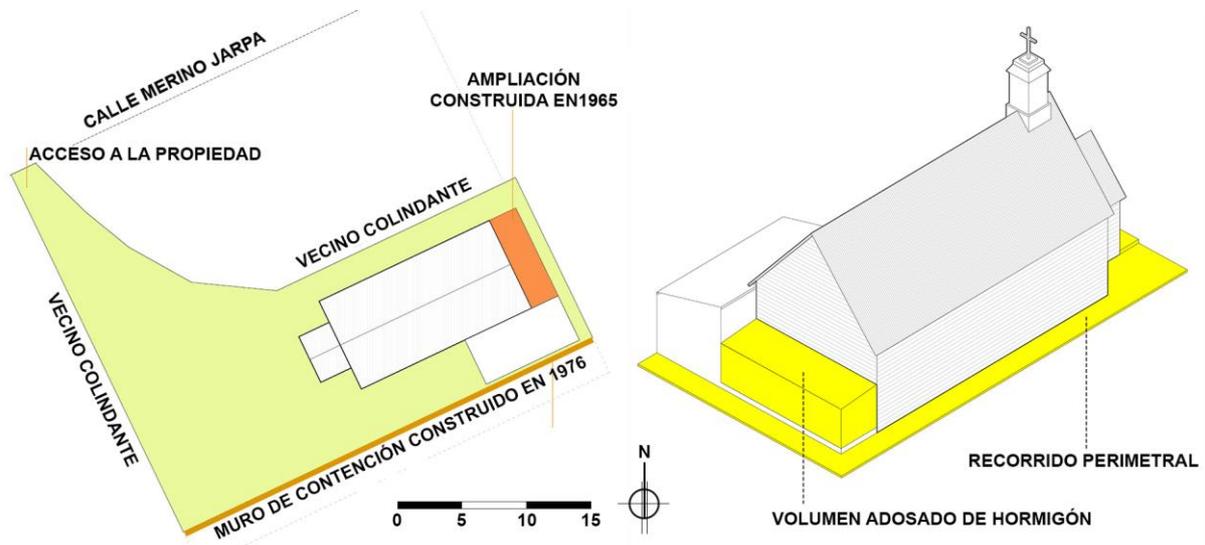
Los límites y la morfología del terreno recibieron algunas modificaciones durante los años. En 1976 se construyó un muro de contención en piedra en el lado Sur-Sureste para contener la erosión de terreno de la parte suprayacente a la capilla. Más tarde, en 2004 el muro de contención fue construido en hormigón armado. Además, se añadió una rampa de hormigón que permite el acceso desde la calle Merino Jarpa y que circunda perimetralmente todo el edificio. Además, los tres volúmenes del edificio original estaban completamente libres en todas sus fachadas hasta 1965 fecha en la cual se construyó, en la fachada Noreste un volumen para alojar unos baños cuyo muro de hormigón fue adosado a la fachada de madera. De esta manera se cubrió esa fachada hasta la mitad de su altura (Figura 4).

Figura 4. Baños, muro de deslinde y recorrido perimetral que obstaculizaron la ventilación inferior del edificio.

El tiempo de este deterioro coincide con el tiempo en que se construyó el zócalo perimetral de hormigón, antes mencionado. Una alteración que fue implementada con la construcción del camino de hormigón alrededor del perímetro de la capilla. Se cubrieron las maderas de las fundaciones provocando la obstrucción del sistema de ventilación natural de la parte inferior. Además, esta variación es una fuente de deterioro permanente, por la formación de zonas de estancamientos de aguas lluvias, debido al pavimento de hormigón (Figura 4), y consecuente presencia de pudrición de la madera.

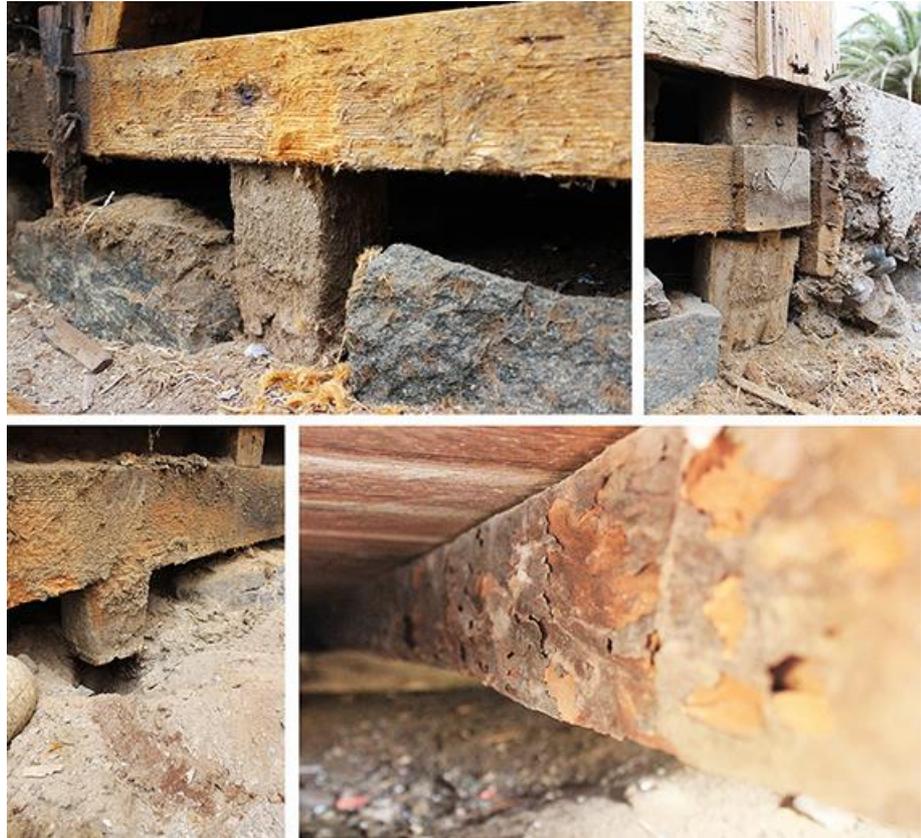
En 2019, se inspeccionaron las fundaciones del muro orientado al Noroeste, próximas al acceso principal del edificio, se revisaron los sistemas de anclajes de la estructura del muro al suelo y se analizó el estado de deterioro de la madera (Figura 5).

*Figura 5. Estado actual de las fundaciones y vigas principales inferiores, donde se aprecia el efecto de la humedad, por falta de ventilación, y también el efecto de las térmitas.*

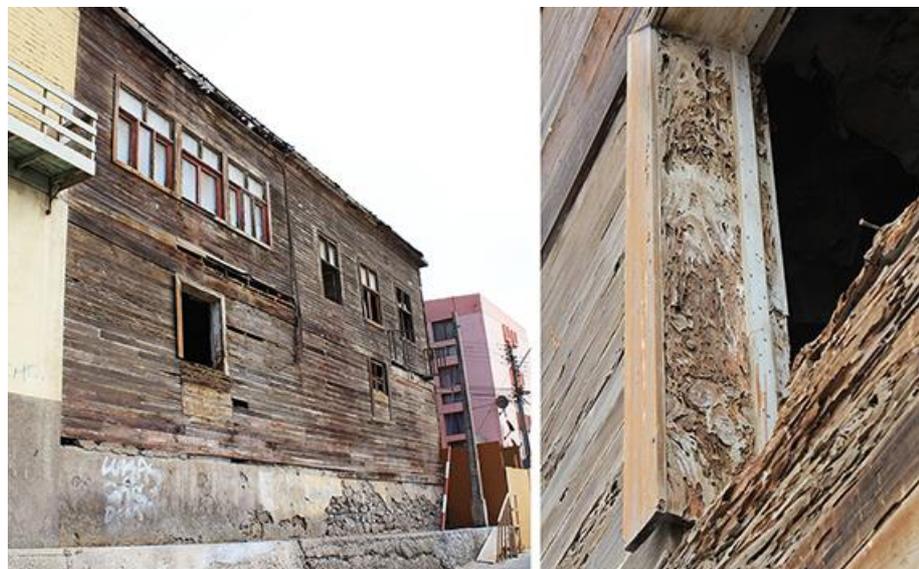
Adicionalmente, se hicieron visitas a arquitecturas de la misma época (Figura 6), las que se encuentran en la cercanía de la capilla y en situación de deterioro más avanzado del actual caso de estudio. Esto fue fundamental para poder consolidar la pregunta e hipótesis de la investigación, dado que el estado de conservación de estos edificios es, en comparación con la capilla, muy precario, a pesar de enfrentar las mismas condiciones climáticas y ambientales.

Figura 6. Vivienda del casco histórico (Lord Cochrane con Yungay), abandonada y en estado de deterioro avanzado.

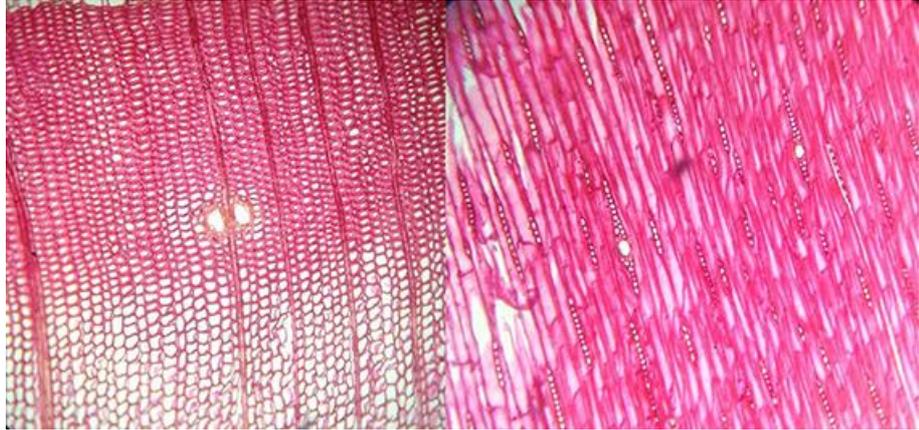
estado que tiene la madera inmediatamente debajo de la superficie afectada por la intemperie (Figura 10). Los cortes anatómicos realizados a la muestra X la identifican como Alerce (*Fitzroya cupressoides*). Al igual que con la muestra E, se puede observar el perfecto estado que tiene la madera debajo de la superficie intemperizada (Figura 11).

Figura 10. Fotos de cortes transversal (Fotografía izquierda 10x) y longitudinal (Fotografía derecha 10x) de la madera sana de la muestra E de pino Oregón.

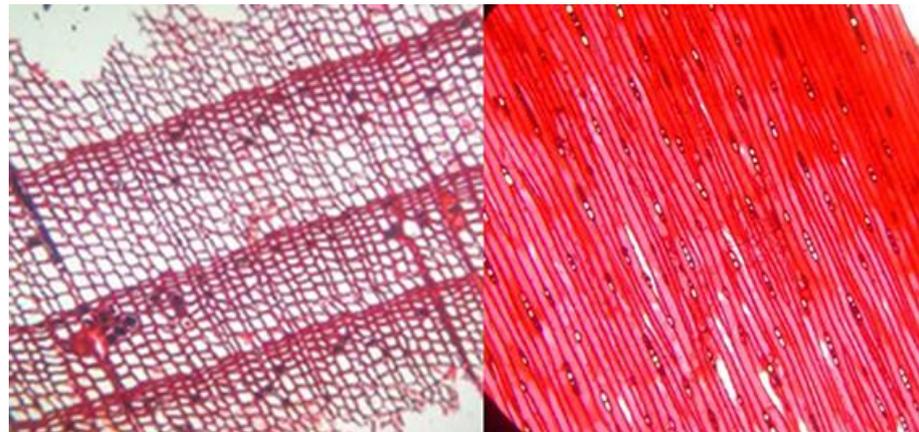
Figura 11. Fotos de cortes transversal y tangencial (Aumento 10x) de la muestra X, de alerce.

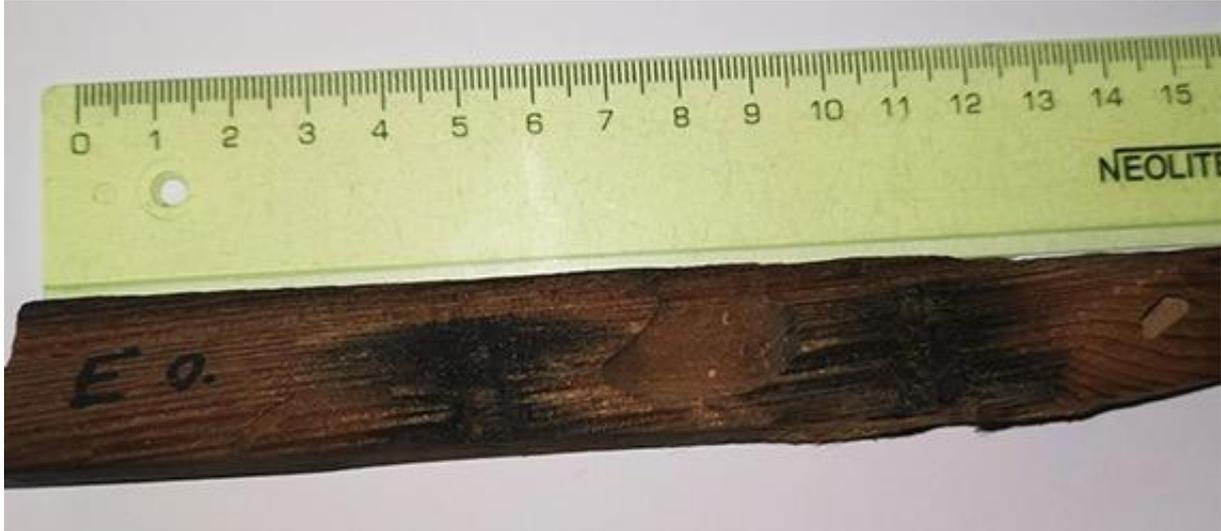
La muestra E (Figura 12), corresponde a pino Oregón, con manchas de color negro de tanato férrico, en dos de las superficies opuestas, producidas por contacto en húmedo con elementos ferrosos (clavos, cubiertas) y en las mismas caras se observa daño similar a la pudrición blanda, con la madera de consistencia fibrosa a nivel superficial, con fibras largas de varios mm de longitud perfectamente identificables, en un fenómeno conocido como desfibrado de la madera (32). Además, ésta muestra presenta signos de *carcomen* y galerías atribuido a termitas de madera seca (*Cryptotermes brevis*).

*Figura 12. Muestra E de la parte inferior de los listones que separan la estructura del muro y el revestimiento exterior (lado noroeste), con erosiones por termitas y manchas negras de tanato férrico.*

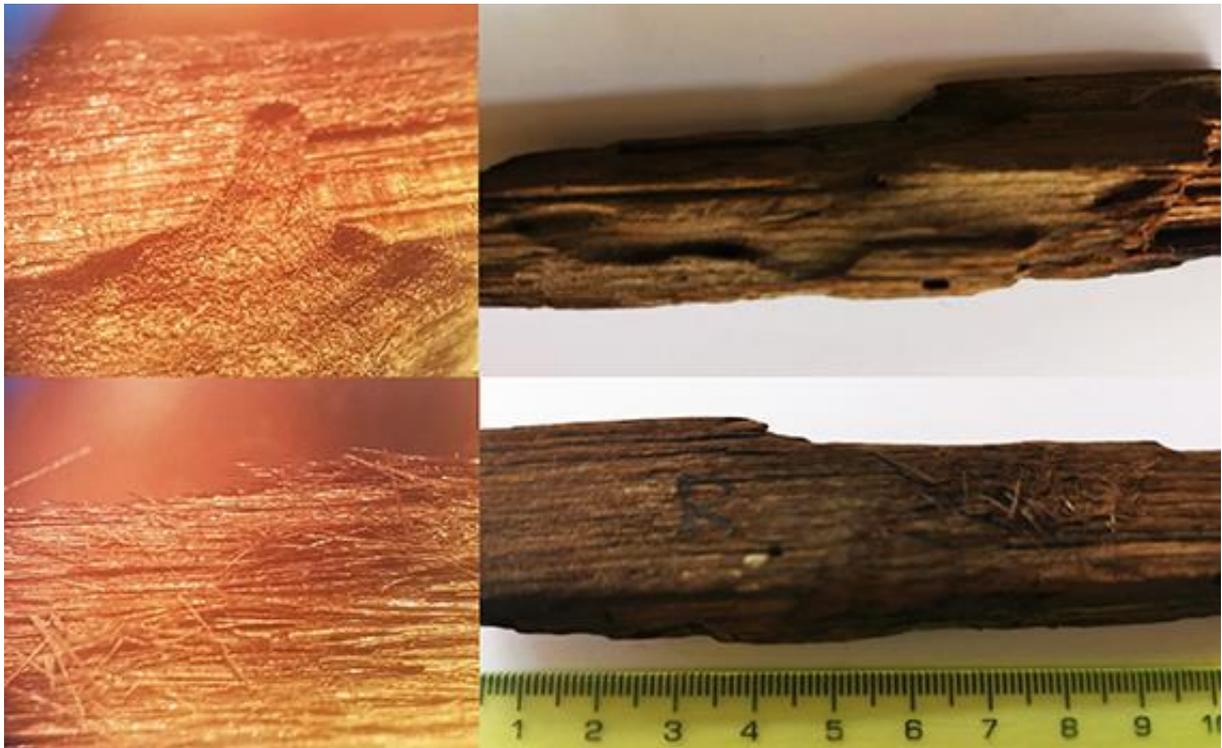
La muestra R (Figuras 13 y 14), al igual que la anterior, corresponde a pino Oregon y presenta las mismas características de manchas negras similares a carbonización y signos de daño por termitas. Una de las superficies presenta fibras sueltas y superficie rugosa por un mayor desgaste de la madera temprana del anillo de crecimiento, el que podría deberse a daño químico por sales y humedad en conjunto con intemperización.

*Figura 13. Muestra R, arriba la superficie interior y abajo la exterior de la pieza que constituye la muestra.*

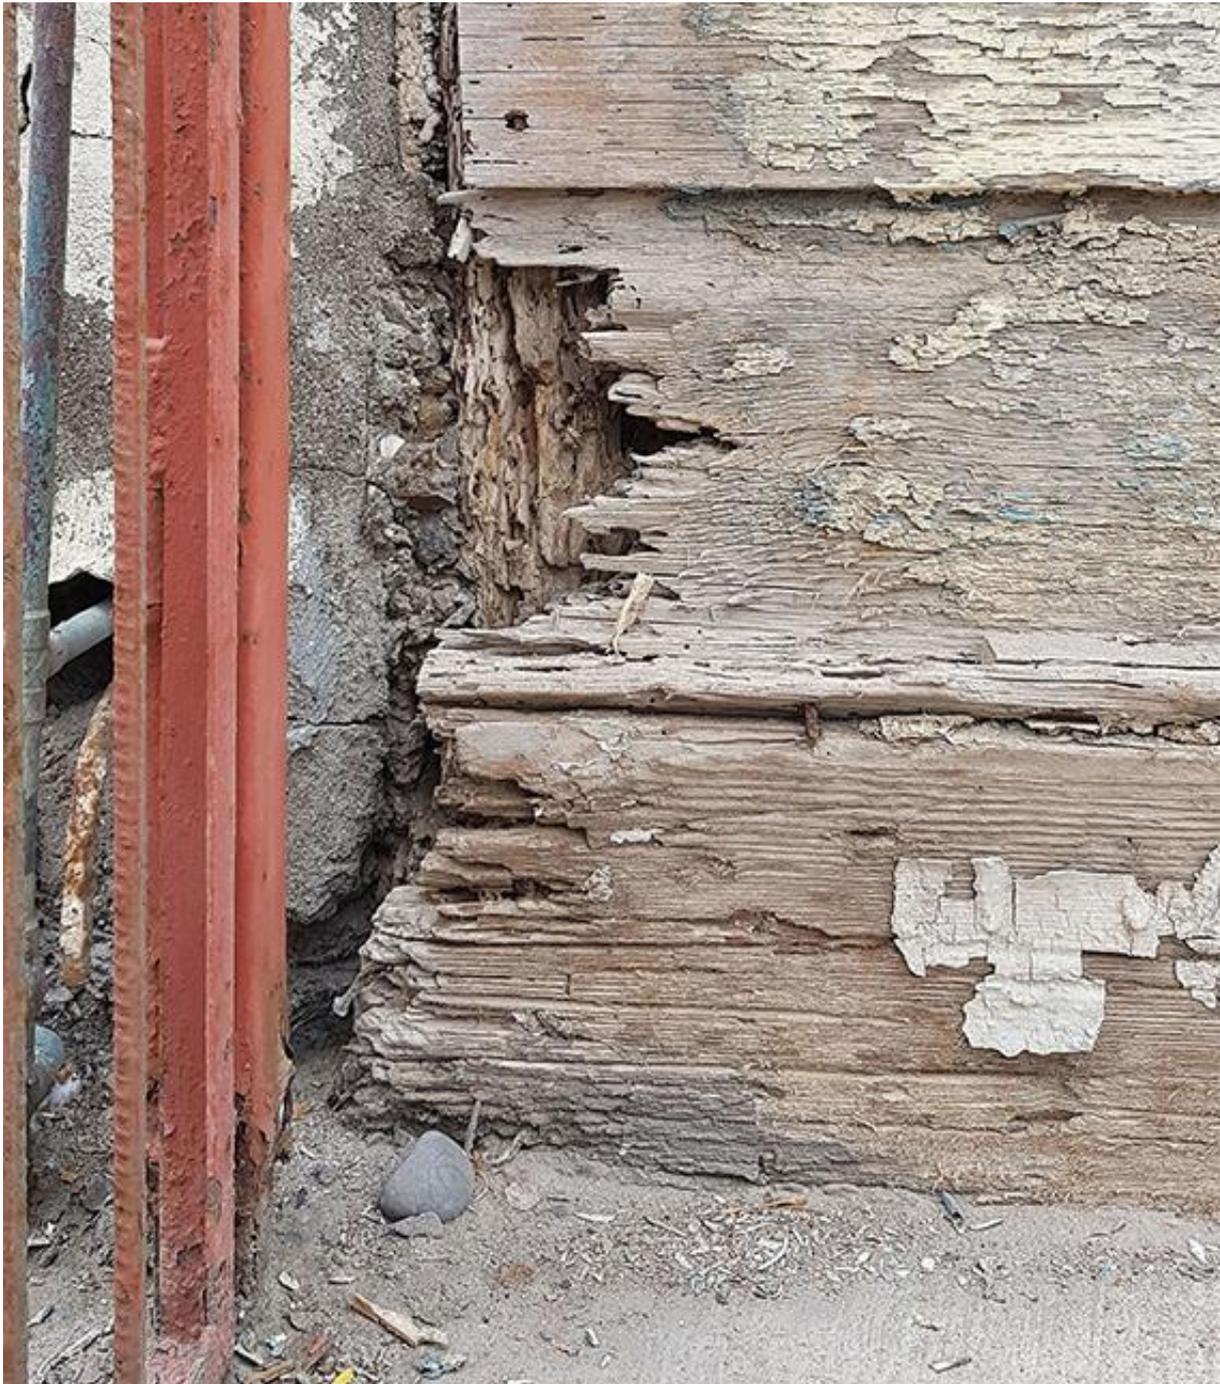
*Figura 14. Sector del que se obtuvo la muestra R perteneciente a tabla de revestimiento exterior (lado noroeste).*

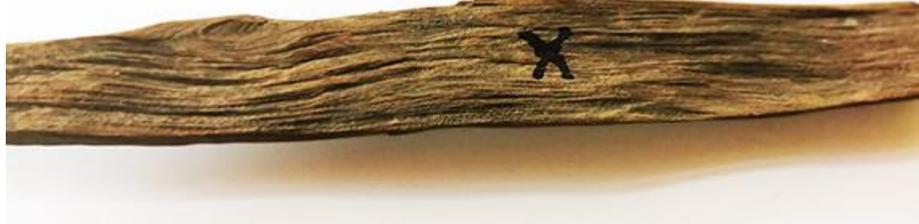
La muestra X (Figuras 15 y 16) fue identificada como alerce (*Fitzroya cupressoides*). Presenta una superficie aparentemente labrada y una de ellas muestra rugosidades producto de intemperización. La superficie opuesta en parte de su longitud, muestra una fina capa de material fibroso que se desprende con facilidad en la forma de polvo.

*Figura 15. Muestra X. Sección de teuela obtenida de la cubierta del capilla.*

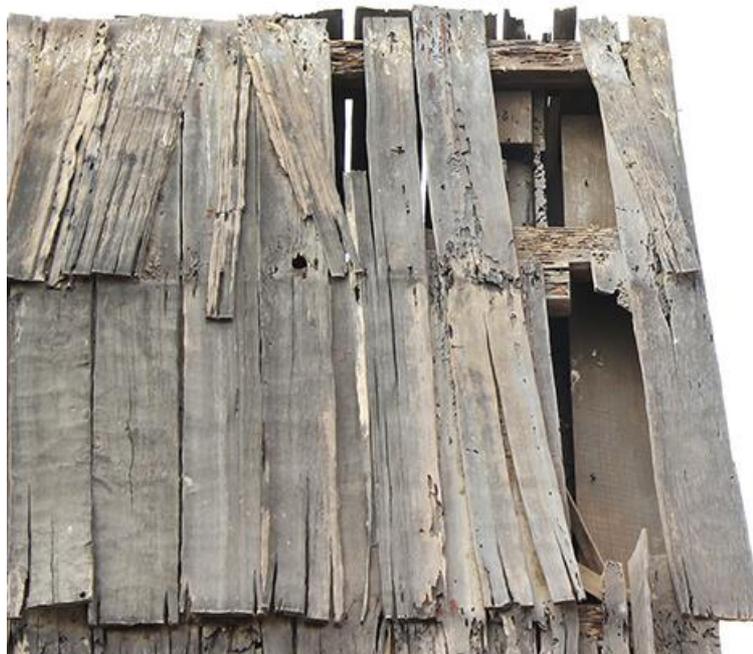
*Figura 16. Sector de donde se extrajo la muestra X perteneciente a teja de alerce del techo (lado norte de la cumbre).*
