Análise da trafegabilidade de rodovia segundo as manifestações patológicas nas placas de concreto: estudo de caso

Analysis of highway trafficability under the pathological manifestations in the concrete plates: A case study

Palavras-chave: patologia, pavimentos de concreto, rodovia ERS-118, Método ICP, trafegabilidade.

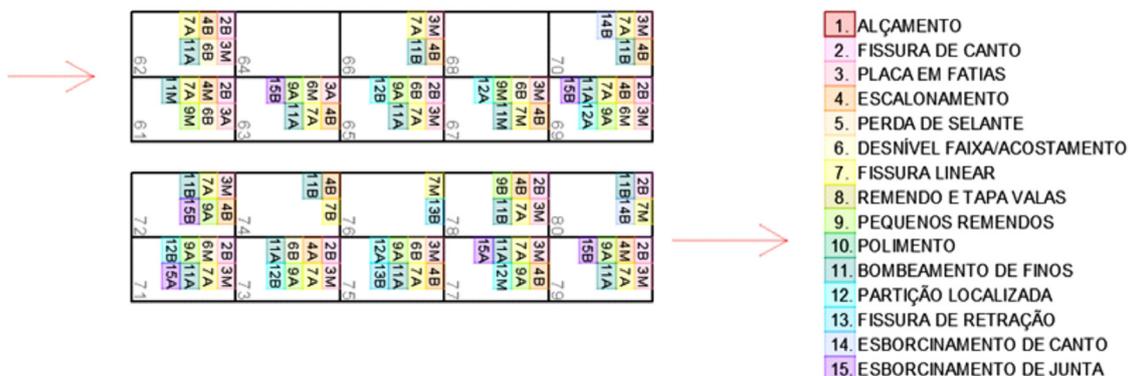
Figura 3. Detalhe das manifestações patológicas incidentes na amostra número 4.
Figure 3. Detail of the pathological manifestations incidents in sample number 4.

Tabela 2. Cálculo do índice ICP para a amostra número 4.

Tipo de defeito	Severidade	Número de placas	% das placas	Valor de dedução (DV)
2	B	9	45%	35
3	M	13	65%	64
3	A	2	10%	35
4	B	11	55%	23
4	M	2	10%	8
4	A	1	5%	10
5	A	20	100%	8
6	B	6	30%	3
6	M	3	15%	7
7	B	1	5%	3
7	M	3	15%	8
7	A	14	70%	54
9	B	1	5%	0
9	M	2	10%	2
9	A	9	45%	17
11	B	6	30%	17
11	M	2	10%	7
11	A	9	45%	24
12	B	3	15%	22
12	M	1	5%	15
12	A	3	15%	43
13	B	2	10%	0
14	B	2	10%	1
15	B	4	20%	4
15	A	2	10%	2
Valor Deduzível Total (VDT)				412
Valor Deduzível Corrigido (VDC)				Valor > 100 (indeterminado)
ICP = 100 - (VDC) = zero				rompido

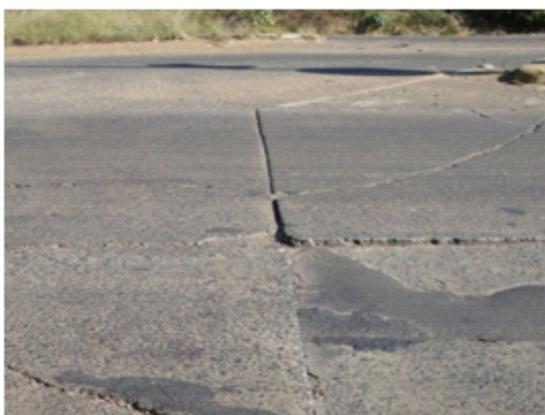
Essa manifestação patológica proveio de uma variação térmica acentuada na placa, que, somada ao acúmulo de material incompressível na junta, teve seu movimento de dilatação restringido (FHWA, 2003). As placas em que se

verificou esse fenômeno estavam situadas próximas a um semáforo. Assim, outra justificativa plausível é o esforço horizontal excessivo exercido sobre essas placas, provenientes da frenagem de veículos pesados. Uma ilustração típica do fenômeno é ilustrada na Figura 4.

Figura 4. Alçamento de placas.
Figure 4. Uprising boards.

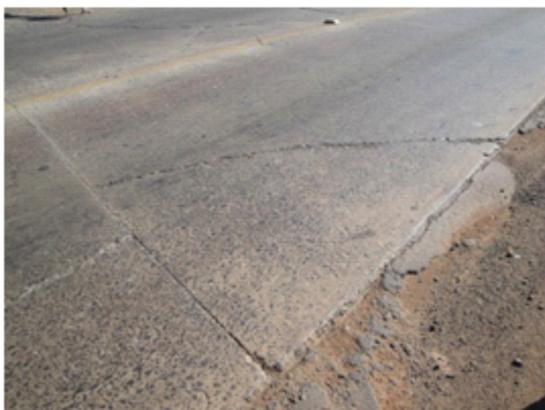
Foi verificada a perda de material da sub-base pelo efeito do bombeamento de finos. Esse fenômeno culmina na perda da capacidade de suporte dessa camada, manifestando-se sob a forma de fissuras. Dependendo da região em que ocorrer essa erosão sub-superficial, serão propagadas fissuras junto aos cantos da placa, em um ângulo de aproximadamente 45° (FHWA, 2003). Na ocorrência dessa erosão, a placa teria um adiantamento, mas não uma eliminação, dessas fissuras, caso houvesse barras de transferência nas juntas transversais, as quais proporcionariam uma melhora na transferência de tensões para a placa vizinha. Uma ilustração típica do fenômeno é observada na Figura 5.

Figura 5. Fissura de canto.
Figure 5. Corner crack.

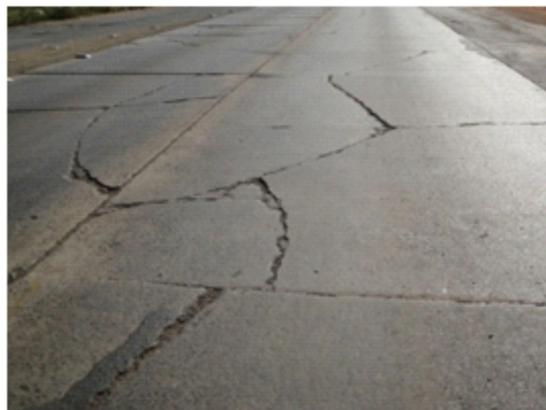
Esse efeito geralmente é associado ao surgimento prévio de fissuras longitudinais e transversais, sendo ocasionado, geralmente, pela sobrecarga ou baixa capacidade de suporte (USACE, 1982). Após a primeira fissura, a placa terá um comportamento estrutural diferenciado, que, somado ao fenômeno do bombeamento de finos, acarretará na propagação de novas fissuras. Uma ilustração típica do fenômeno é ilustrada na Figura 6.

Figura 6. Placa em fatias.
Figure 6. Plate sliced.

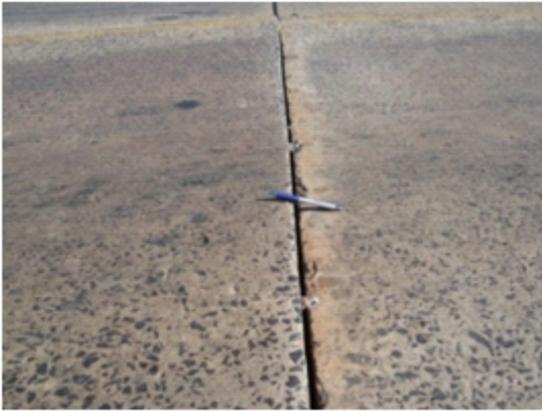
Esse fenômeno se caracteriza pela diferença de elevação entre as placas na região das juntas (FHWA, 2003), proveniente da ausência de barras de transferência entre as juntas transversais. Entretanto, o fator preponderante ao desencadeamento desse fenômeno foi o bombeamento de finos da camada superior do subleito, proporcionando um afundamento das placas. Ademais, o próprio empenamento térmico das placas é outra hipótese da incidência dos escalonamentos observados (USACE, 1982). Na Figura 7, é possível analisar uma ilustração desse fenômeno. Conforme se observa, há um acúmulo de finos junto à superfície da placa à direita, evidenciando que esse processo foi desencadeado devido ao bombeamento dos finos da sub-base.

Figura 7. Escalonamento entre placas.
Figure 7. Scheduling between plates.

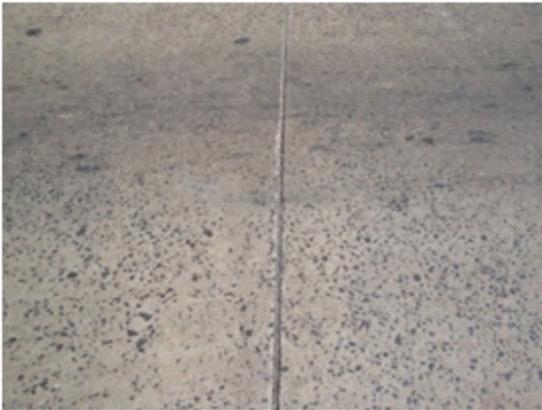
Em nenhuma placa foi encontrado material selante, sequer indícios, conforme ilustra a Figura 8. A ausência de selantes permite a entrada de materiais deletérios e água nas juntas, o que pode acarretar no surgimento de outras manifestações patológicas (FHWA, 2003). Não foi possível obter informações do projeto ori-

Figura 8. Perda de selante.
Figure 8. Sealant loss.

ginal quanto a tipo, ou até mesmo, quanto ao material empregado no selamento das juntas.

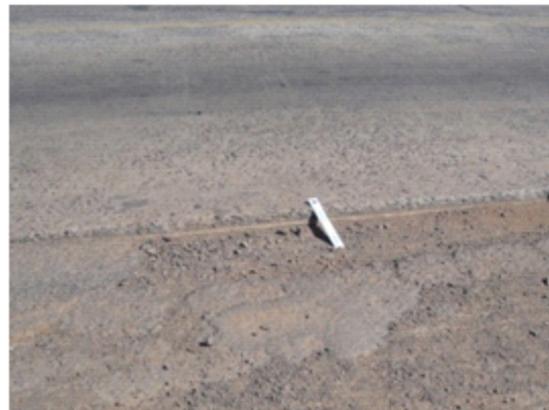
No trecho avaliado, não foram executadas placas de concreto junto ao acostamento. Em alguns pontos, foi observada a existência de um capeamento asfáltico, que, devido à ausência de manutenção, também se deteriorou, agravando o fenômeno e expondo o material de sub-base. O material granular utilizado como sub-base é muito propenso à lavagem superficial. Nos trechos do acostamento em que fora observada a sua exposição, tornou-se, portanto, inevitável o aparecimento de degraus, devido ao transporte de finos, que é um dos motivos do surgimento da diferença de elevação entre pavimento e acostamento (Felix, 2008). Não se descarta, inclusive, a também ocorrência de uma compactação posterior dessa faixa. Na Figura 9, observa-se a deterioração da capa asfáltica aplicada naquele local,

seguido da exposição do material adotado na sub-base.

Figura 9. Desnível entre faixa e acostamento.
Figure 9. Gap between strip and shoulder.

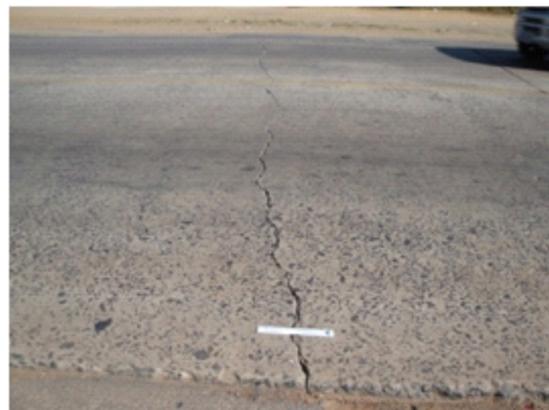
São fissuras perpendiculares ao eixo do pavimento (FHWA, 2003), sendo resultantes, principalmente, da tensão de tração na flexão das placas. Elas representam uma manifestação típica do consumo da resistência à fadiga do concreto constituinte, indicando o fim da vida útil desse pavimento. Os prováveis fatores do consumo de fadiga de uma placa qualquer são: (a) fck do concreto inapropriado; (b) espessura de placas inapropriadas; (c) comprimento de placas inapropriado; (d) crescimento do tráfego além do previsto no projeto; (e) falta de controle de pesagem dos veículos de grande porte ou (e) fim da vida útil do pavimento. Uma ilustração típica do fenômeno é observada na Figura 10.

Figura 10. Fissura linear transversal.
Figure 10. Transversal linear crack.

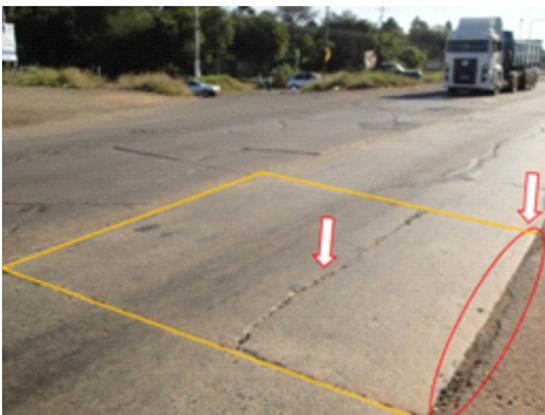
São fissuras paralelas ao eixo do pavimento (FHWA, 2003). Da mesma forma, essas manifestações patológicas são indicativas do consumo da resistência à fadiga do concreto dessas placas. Entretanto, em algumas placas, observaram-se fissuras longitudinais muito próximas às juntas longitudinais, fornecendo um forte indício de corte inadequado dessas juntas em alguns pontos, outro motivo do surgimento de fissuras dessa natureza (Felix, 2008). Para as placas executadas no cruzamento de veículos, as fissuras podem ter provido da passagem dos eixos no sentido perpendicular às juntas longitudinais. Ademais, devido à desproteção da sub-base nos trechos do acostamento, evidencia-se a ocorrência de uma fuga de finos junto a esse ponto, induzindo a propagação de fissuras longitudinais também por descalço lateral da placa (bombeamento). Uma ilustração desse fenômeno é observada na Figura 11.

Figura 11. Fissura linear longitudinal.
Figure 11. Longitudinal linear crack.

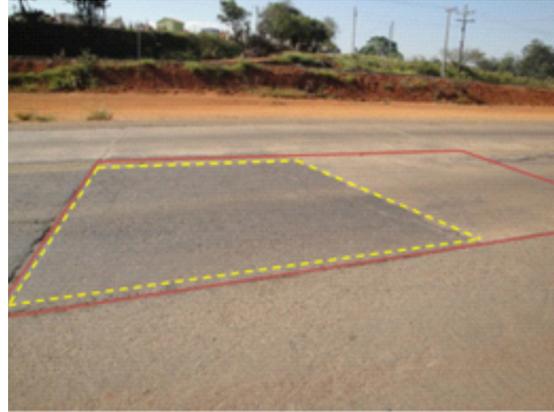
Esse processo tornou-se um forte indicativo de que houve, em algum momento da vida útil da placa, uma anomalia. No trecho analisado, não foram verificados reparos com remoção e posterior reconstituição de placa nas regiões deterioradas. Em todos os casos, os reparos foram realizados através da aplicação de uma camada de material asfáltico sobre as placas degradadas. Na Figura 12, observa-se um reparo executado. O contorno de linha contínua vermelha indica os limites da placa, e o contorno amarelo de linha descontínua, os limites da capa asfáltica aplicada.

Figura 12. Grandes reparos.
Figure 12. Major repairs.

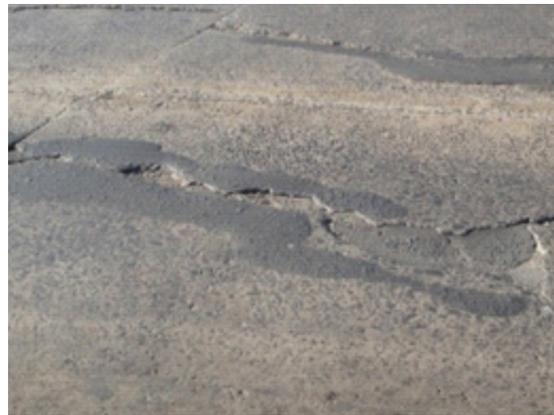
Figura 13. Pequenos reparos.
Figure 13. Minor repairs.

Os pequenos reparos também são indicativos de que houve alguma anomalia na placa. Esses reparos geralmente foram aplicados em fissuras de grande abertura, preenchendo-as com material asfáltico. A Figura 13 apresenta uma ilustração típica desse processo. Observa-se nessa imagem, inclusive, o reparo já deteriorado.

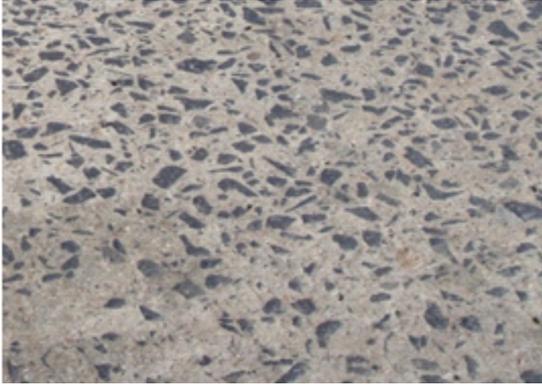
Esse tipo de manifestação é identificada pela exposição do agregado na superfície do pavimento (FHWA, 2003), sendo típica de fenômenos que ocorrem durante a execução da obra: segregação e exsudação. Com a passagem dos primeiros eixos, produz-se a remoção dessa nata, que, com o subsequente uso da rodovia, proporcionará o polimento dos agregados. Uma ilustração típica desse processo, de baixa intensidade, encontra-se na Figura 14.

Figura 14. Polimento dos agregados.
Figure 14. Polishing of aggregates.

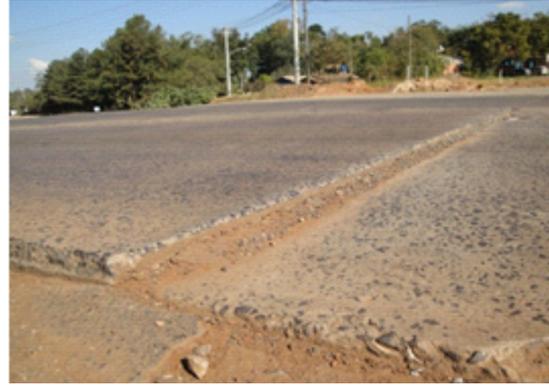
Figura 15. Bombeamento de finos.
Figure 15. Pumping of fine.

Esse fenômeno evidencia-se através da expulsão do material da sub-base, sob a forma de lama líquida, e sua consequente deposição na superfície do pavimento, causado pelas cargas do tráfego (USACE, 1982). Observou-se o acúmulo de partículas finas de solo nas juntas, bordas e trincas das placas, o que evidencia o processo (Felix, 2008). Além de fissuras longitudinais e transversais, esse fenômeno incidiu sob a forma de recalque diferencial entre as placas. Esse mecanismo proveio de uma deficiência de selagem das juntas e de uma sub-base com baixa permeabilidade e alto teor de finos. Na Figura 15, evidencia o fenômeno, principalmente pelo acúmulo de materiais na superfície. Nota-se, ademais, um escalonamento entre placas.

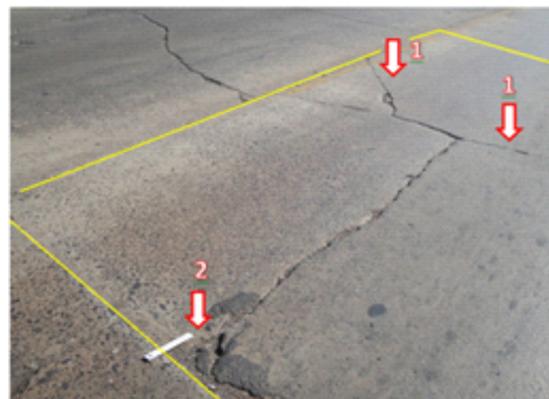
A partição localizada é caracterizada pela quebra em pedaços do pavimento de concreto (USACE, 1982). Esse fenômeno inicia-se com o surgimento de fissuras transversais. Se o espaçamento destas for pequeno (menor que 1,34 m), há um comprometimento da transferência de carga, gerando fissuras longitudinais entre as fissuras transversais. Essa manifestação patológica incide também sobre a forma de “Y” (FHWA, 2003). A Figura 16 ilustra a fissuração supracitada (1), bem como a partição do concreto em pequenas partes (2). Nota-se que, em ambos os casos, há desprendimento de pequenos pedaços da placa analisada.

Figura 16. Partição Localizada.
Figure 16. Located partition.

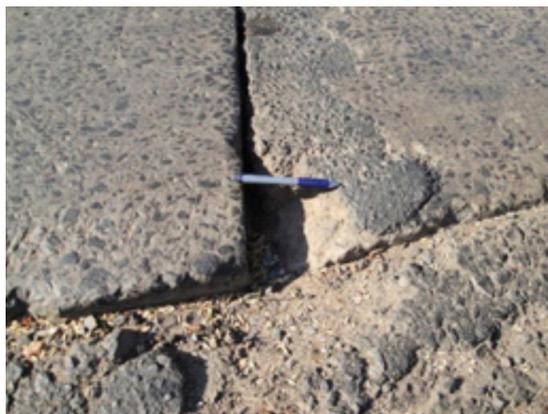
Esborcimentos são caracterizados por quebras nos cantos de placas ou bordas das juntas (DNIT, 2004b). Essa manifestação patológica provém de tensões excessivas provenientes do tráfego de veículos nas cavidades das juntas, combinada a uma baixa qualidade do concreto naquele local (excesso de argamassa ou ausência de agregados resistentes). Uma ilustração do fenômeno, observado junto ao canto da placa, é apresentado na Figura 17.

Figura 17. Esborcinamento de canto.

Figure 17. Corner fail.
