## Análise superficial de revestimentos do tipo areia asfalto no município de Manaus (AM)

Superficial analysis of asphalt sand type finishes in the municipality of Manaus  
(Amazonas State, Brazil)

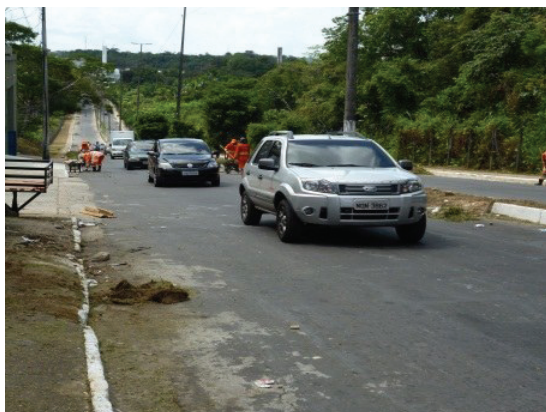
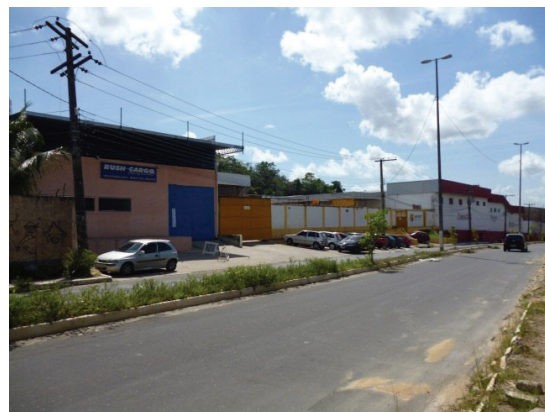
Para melhor compreensão das patologias, observaram-se os tipos de automóveis que circulam na região. Nota-se, pela Figura 2a, que o tráfego na via estudada é composto, essencialmente, por veículos leves, tendo a presença de veículos pesados em decorrência da existência de empresas transportadoras localizadas na citada via (Figura 2b).

**Figura 2.** (a) Tráfego leve. (b) Empresas transportadoras.

**Figure 2.** (a) Light traffic. (b) Carriers.
