Modificações microestruturais e tribológicas nos aços-ferramenta AISI H13 e DIN X100CrMoV 8-1-1 produzidas por nitretação a plasma

Microstructural and tribological modifications in AISI H13 and DIN X100CrMoV 8-1-1 tool steel produced via plasma nitriding

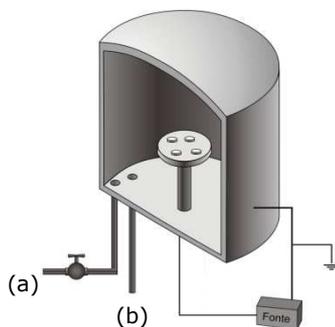
Figura 1: Esquema da câmara de nitretação a plasma. (a) entrada de gases, (b) saída para bomba de vácuo.

As amostras foram obtidas a partir do corte de barras circulares e possuem as dimensões de 25,4mm de diâmetro e 6 mm de altura. Elas foram temperadas e revenidas até a dureza de 56 HRC para o H13 e 64 HRC para o DIN X100 CrMoV 8-1-1. Foram então polidas com pasta de diamante até a obtenção de uma superfície espelhada, e limpas com álcool isopropílico. A seguir, as amostras foram nitretadas a plasma. Um desenho esquemático do equipamento está na Figura 1. A câmara foi posta em baixo vácuo antes da abertura do plasma, na pressão de 8×10^{-2} mbar. O processo de nitretação teve início com a etapa

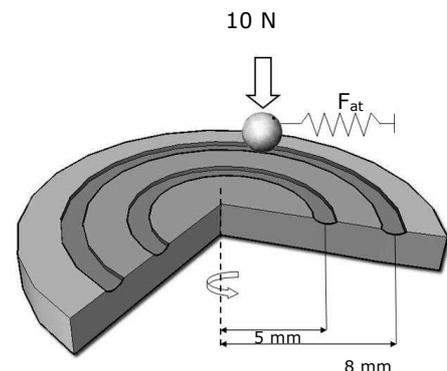
Figura 2: Configuração do ensaio de desgaste do tipo pino-disco.

Para avaliação da resistência ao desgaste foi utilizado um tribômetro do tipo pino-disco. O corpo de prova é um disco do material em teste; este disco realiza movimento rotatório em contato com o pino, que exerce carga sob a superfície e imprime nela uma trilha de desgaste (Figura 2). Durante a realização do ensaio, uma célula de carga mede a força no sentido horizontal no braço de apoio do pino, fornecendo o valor do coeficiente de atrito entre o pino e o disco em movimento. O resultado do ensaio é expresso como a taxa de desgaste k , que é dada pela equação (1), denominada equação de Archad (Hutchings, 1992).

onde V é o volume desgastado em mm^3 , F_N é a força normal aplicada e L é a distância de deslizamento total do ensaio. Para calcular o volume desgastado, a trilha foi medida com um perfilômetro. Como ponto de contato entre o corpo de prova e o pino, foi utilizada uma esfera de alumina de 6 mm de diâmetro; foram feitas duas trilhas de desgaste para cada condição de amostra: uma com diâmetro de 10 mm e distância total percorrida de 300 m e outra com diâmetro de 16 mm e distância total de 900m. Em ambas utilizou-se a rotação máxima do equipamento de 400 RPM, o que equivale a uma velocidade linear de 0,21m/s para a trilha interna e 0,33m/s para a trilha externa. Em ambas as trilhas a carga aplicada no pino foi de 10N.

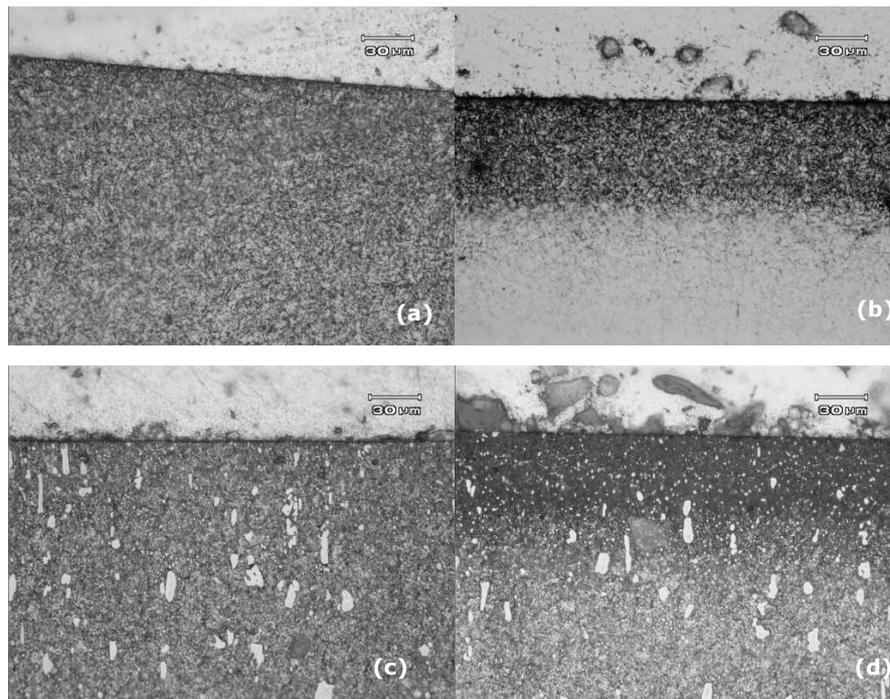
Figura 3: Metalografias dos aços. (a) H13, (b) H13 nitretado a plasma, (c) DIN X100CrMoV 8-1-1, (d) DIN X100CrMoV 8-1-1 nitretado a plasma.

As metalografias revelam que a o processo de nitretação utilizado produziu apenas a zona de difusão nos dois tipos de aço, sem a presença de camada branca. A Figura 3 mostra a condição anterior e posterior à nitretação. A microestrutura original é composta de martensita revenida, e no caso do DIN X100 CrMoV 8-1-1 há marcante presença de carbonetos primários, por se tratar de um aço ledeburítico. A região escura próxima a superfície corresponde à zona de difusão.

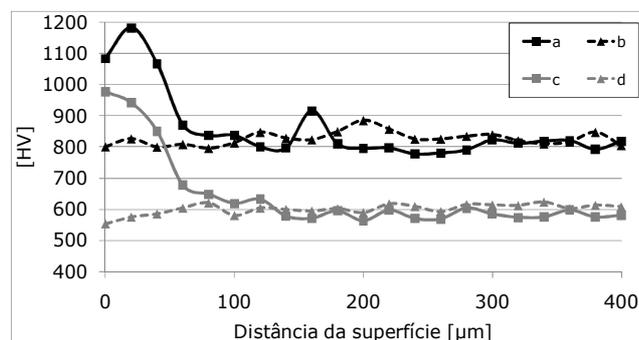
Figura 4: Perfis de microdureza. (a) DIN X100CrMoV 8-1-1 nitretado a plasma, (b) DIN X100CrMoV 8-1-1, (c) H13 nitretado a plasma, (d) H13.

O aumento esperado da dureza superficial provocado pela nitretação a plasma foi verificado nos perfis de microdureza. A dureza do H13 aumentou aproximadamente 56%, passando do valor original em

torno de 600 HV para 977 HV. O aço DIN X100 CrMoV 8-1-1 teve um acréscimo de aproximadamente 34%, partindo de uma dureza inicial de 800 HV para um máximo de 1183 HV. Em ambos os aços nitretados a dureza atinge o patamar original em profundidades acima de 60 μm , o que é condizente com a profundidade da zona de difusão observada nas metalografias. Como a inserção de nitrogênio na superfície é um processo difusional, a profundidade da camada é relacionada com o tempo e temperatura de processo (Paschke *et al.*, 2010). O tipo e a quantidade de elementos de liga também afetam a profundidade, bem como a dureza obtida: outro estudo (Nakata *et al.*, 2003) aponta que a formação de fases coerentes pré-precipitação de elementos de liga provoca a distorção na rede cristalina do aço e por conseqüência o seu endurecimento.

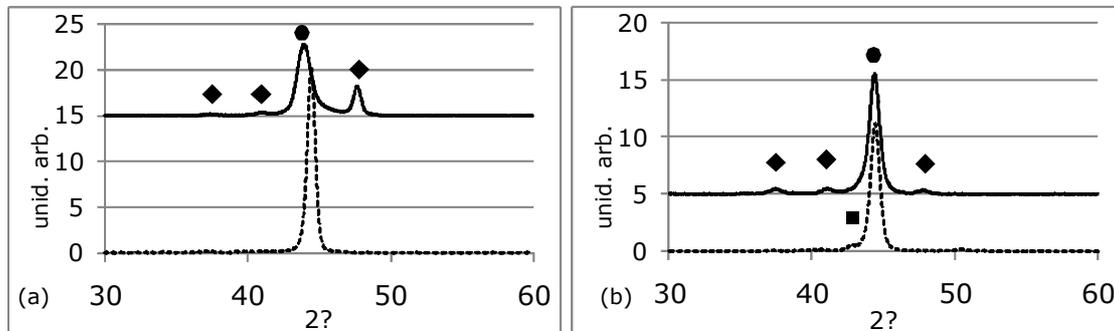
Figura 5: Análise de fases. (a) H13, (b) DIN X100CrMoV8-1-1. A condição original é a linha pontilhada. Notas: ● Fe- α , ◇ γ' - Fe_4Ni , □ Fe_3C .

A análise de fases revelou apenas a presença de nitretos do tipo γ' (Fe_4N) nas amostras nitretadas. A forte intensidade do pico do Fe- α quando comparado aos picos dos nitretos demonstra que não houve a formação de camada branca, e o seu deslocamento lateral indica a presença de nitrogênio em solução sólida.

É bastante aceito que a formação da camada branca em baixos potenciais de nitrogênio se inicia pela nucleação de Fe_4N na superfície (Hirsch *et al.*, 2007). Logo, os nitretos detectados podem ser tanto precipitados na zona de difusão como os núcleos do início de uma camada de compostos que não completou sua formação.

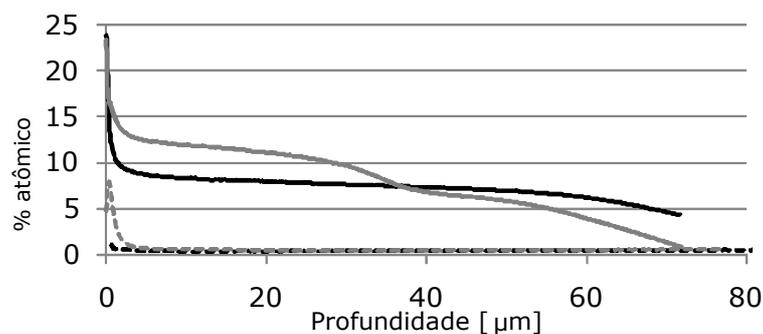
Figura 6: Perfis de concentração de nitrogênio.

Notas: — H13 nitretado a plasma, --- H13, — DIN X100CrMoV8-1-1 nitretado a plasma, --- DIN X100CrMoV8-1-1.

Os perfis de concentração de nitrogênio traçados por GDOES (Figura 6) estão de acordo com as metalografias, com os perfis de microdureza e com a análise de fases, já que mostra um máximo de concentração de nitrogênio próximo a superfície que decai gradualmente com a profundidade. A fração de nitrogênio, que é de no máximo de 23% para os dois aços nitretados, atinge um patamar de cerca de 8% no H13 que decai mais acentuadamente a partir de 50 μm . No X100 CrMoV 8-1-1 a concentração é mais alta próxima a superfície mas a queda é mais brusca, o que revela que neste aço a difusão do nitrogênio é limitada quando comparada a do H13.

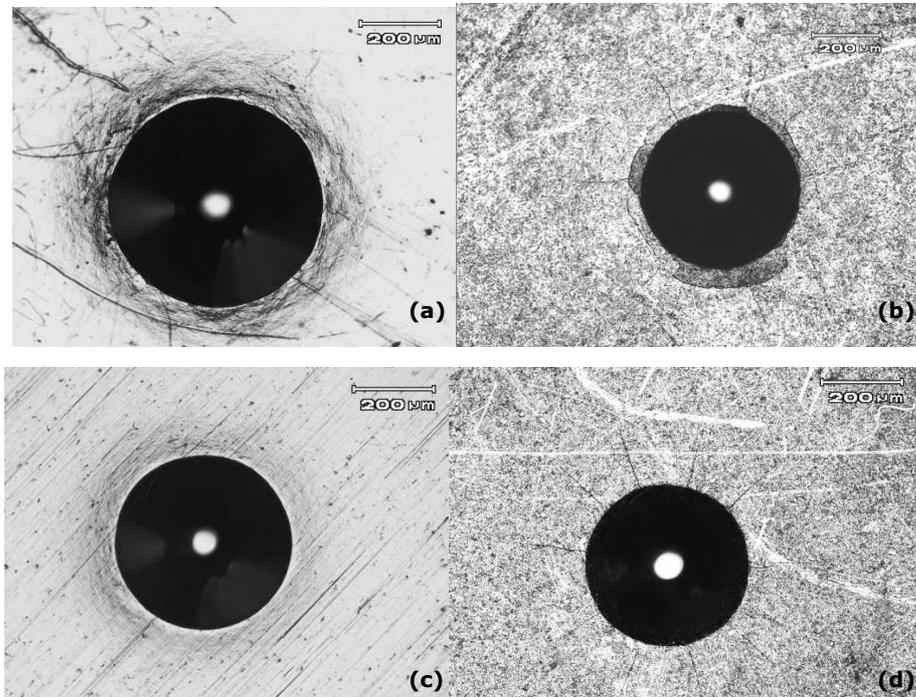
Figura 7: Indentações Rockwell nos aços. (a) H13, (b) H13 nitretado a plasma, (c) DIN X100CrMoV 8-1-1, (d) DIN X100CrMoV 8-1-1 nitretado a plasma.

O comportamento da superfície quanto ao surgimento de trincas estudado por indentação Rockwell é diferente nos dois aços na condição nitretada, e é o mesmo (sem trincas) na ausência de tratamento. No aço DIN X100 CrMoV 8-1-1 foram observadas apenas trincas radiais; no H13, além das trincas radiais, foram observadas trincas circunferenciais. Os dois tipos de trincas possuem origens diferentes. As trincas radiais formam-se a partir da superfície, e as circunferenciais têm início abaixo dela, o que indica que há diferença suficiente entre o comportamento elastoplástico de duas regiões distintas – no caso, a zona afetada pela nitretação e a zona não-afetada abaixo dela – para que ocorra fratura (Verein Deutscher Ingenieure, 2001). O resultado do teste por indentação Vickers vai de encontro ao que se observou na indentação Rockwell. O surgimento de trincas radiais sem a ocorrência de trincas de Palmqvist (que surgem nas extremidades da indentação) é típico de aços nitretados que possuem somente a camada de difusão, sem camada branca (Nolan *et al.*, 2006). Não houve observação de trincas na superfície das amostras não-nitretadas até a carga

máxima de 250 kgf. Nas amostras nitretadas, a primeira trinca identificada no H13 ocorreu sob carga de 40 kgf, e no DIN X100 CrMoV 8-1-1, sob carga de 60 kgf, o que indica que este possui superfície mais tenaz. Uma hipótese para este fato é que a diferença entre a dureza máxima atingida com o tratamento superficial e a dureza do núcleo é menor neste aço, conforme descrito anteriormente.

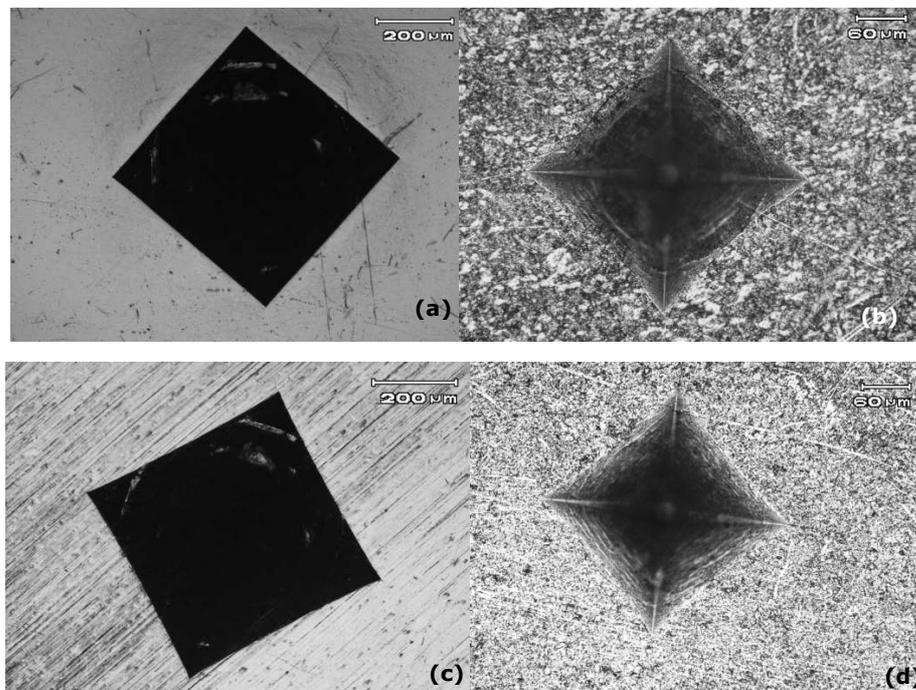
Figura 8: Indentações Vickers nos aços. (a) H13 e 250 kgf, (b) H13 nitretado a plasma e 40kgf, (c) DIN X100CrMoV 8-1-1 e 250 kgf e (d) DIN X100CrMoV 8-1-1 nitretado a plasma e 60 kgf.

A morfologia de trincas foi observada pelo método de indentação Rockwell (HRC) como um indicativo da resistência da superfície. Embora seja mais comumente utilizado para avaliação da adesão de revestimentos, este método também pode ser utilizado na avaliação de superfícies nitretadas a plasma (Paschke *et al.*, 2010). Para uma medida comparativa da tenacidade da superfície, utilizou-se o método da

indentação Vickers. Neste teste, foram feitas indentações na superfície com carga crescente até a observação de trincas radiais.

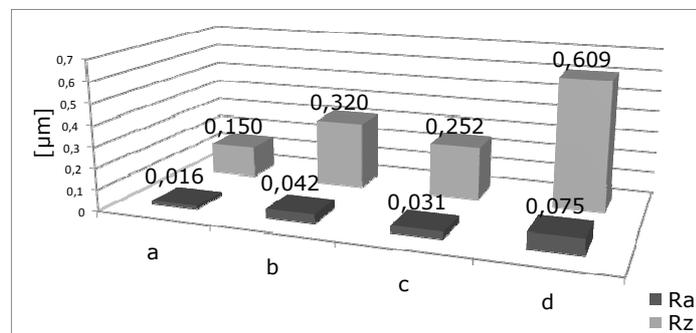
Figura 9: Incremento da rugosidade com a nitretação a plasma. (a) H13, (b) H13 nitretado a plasma, (c) DIN X100CrMoV8-1-1, (d) DIN X100CrMoV8-1-1 nitretado a plasma.

Como esperado (Podgornik *et al.*, 1998; Lee e Park, 2007), a nitretação a plasma provocou aumento na rugosidade nos dois parâmetros avaliados, Ra e Rz. Os valores estão no gráfico da Figura 9. O aumento da rugosidade é atribuído ao processo de sputtering (Singh *et al.*, 2006), que é o desarranjo e ejeção de átomos da superfície provocado pelo choque de partículas energéticas (Alves, 2001). Misturas gasosas com baixo teor de nitrogênio, como a utilizada nas nitretações deste estudo, provocam maior aumento na rugosidade que misturas mais ricas em N₂: isto pode ser atribuído a uma alta taxa de sputtering químico do plasma de hidrogênio e por um incremento na voltagem de descarga (Singh *et al.*, 2006).

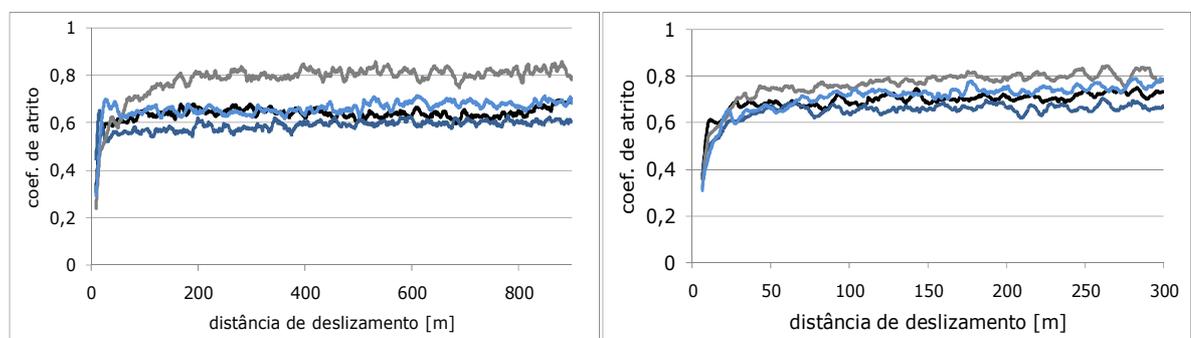
Figura 10: Coeficiente de atrito durante os ensaios de 900 e 300 m de deslizamento.

Notas: — H13; — H13 nitretado a plasma; — DIN X100CrMoV8-1-1; — DIN X100CrMoV8-1-1 nitretado a plasma.

O coeficiente de atrito mostrou um leve decréscimo nas amostras que foram nitretadas a plasma, tanto no ensaio pino-disco com 900 metros de deslizamento como no com 300 metros. Isto pode ser atribuído a uma menor deformação da superfície endurecida em deslizamento contra a esfera de alumina, o que significa uma menor área de contato entre os corpos e menor resistência ao deslizamento. No entanto, a alteração no valor é baixa, e pode se considerar que não houve mudança significativa no coeficiente de atrito (Podgornik *et al.*, 1998). Os valores do coeficiente de atrito medidos no decorrer do ensaio estão na Figura 8; a Tabela 3 apresenta o valor médio após o coeficiente de atrito apresentar um comportamento aproximadamente linear.

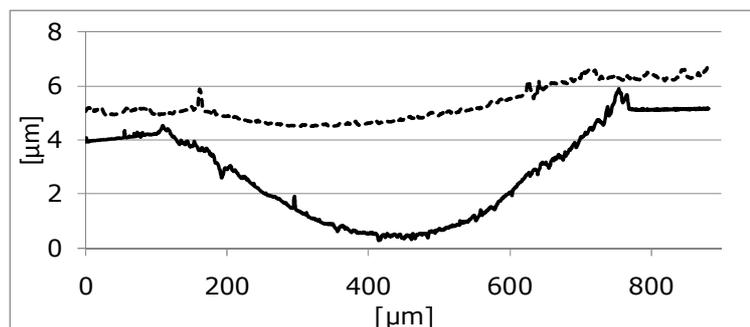
Figura 11: Comparação entre trilhas de desgaste.

Notas: — H13 — H13 nitretado a plasma.

Os ensaios pino-disco demonstraram que foi significativo o aumento da resistência ao desgaste proporcionado pela nitretação a plasma. Tomando o valor de k (taxa de desgaste) para as amostras não nitretadas como 100%, o desgaste no H13 caiu para 21,07% no ensaio mais longo e para 18,13% no de menor duração. Para o outro aço, a queda foi de 26,14% e 20,64%. A Figura 9 apresenta uma comparação entre os perfis das trilhas de desgaste para uma amostra nitretada e uma não nitretada de H13: fica evidente o desgaste muito menor na amostra nitretada. Os valores de k para as diferentes condições estão expressas na Figura 12.

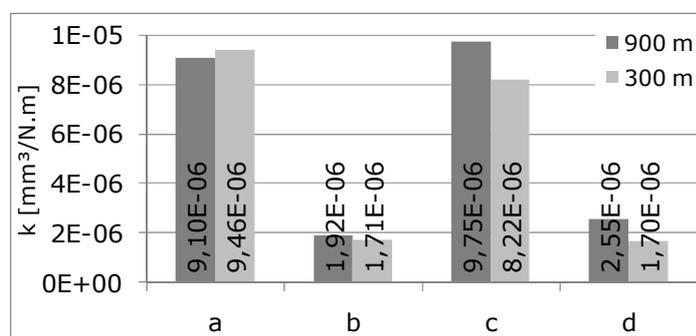
Figura 12: Valores para a taxa de desgaste dos ensaios pino-disco.

Notas: (a) H13, (b) H13 nitretado a plasma, (c) DIN X100CrMoV8-1-1, (d) DIN X100CrMoV8-1-1 nitretado a plasma.

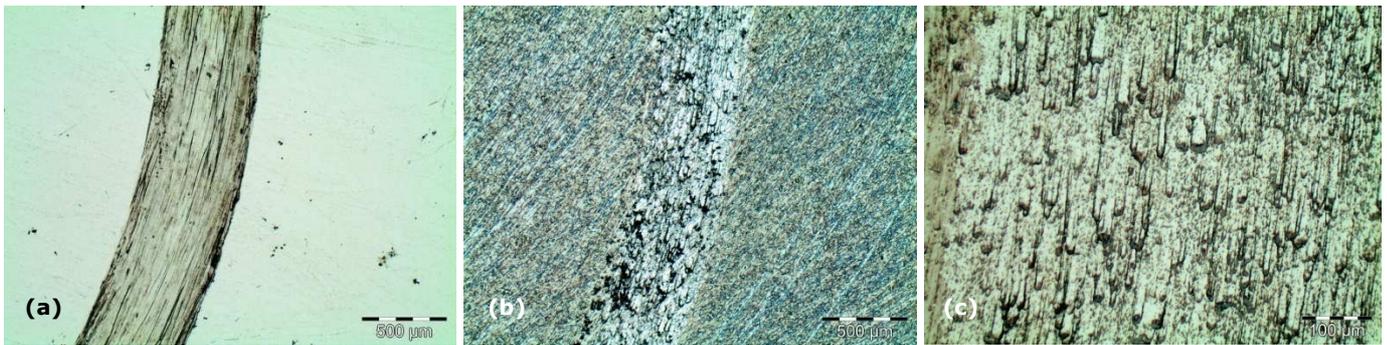
Figura 13: (a) trilha de desgaste em uma amostra de H13 não-nitretada, (b) trilha de desgaste em H13 nitretado a plasma, (c) detalhe de uma trilha de desgaste de uma amostra de DIN X100CrMoV8-1-1 nitretada a plasma.

As imagens das trilhas de desgaste revelam que houve alteração no modo como o material foi removido da superfície. As amostras não-nitretadas possuem um mecanismo tipicamente abrasivo, com

sulcos característicos bem pronunciados (Figura 13a). Estas marcas são provocadas por *debris* – partículas de desgaste que ao serem pressionadas contra a superfície durante o ensaio provocam estes sulcos. Simultaneamente há a ocorrência de deformação plástica, mais evidente no lado externo das trilhas. Nas amostras nitretadas, embora também haja características de desgaste abrasivo, o mecanismo principal é o desgaste adesivo (Figuras 13b e 13c). O aumento na dureza da superfície explica esta alteração, já que o *debris* que provocou as marcas na condição não-nitretada aparece em menor quantidade e sua dureza não é suficiente para que o seu arraste provoque arrancamento de material, o que faz com que a adesão passe a ser o mecanismo de desgaste predominante.
